# **ASSESSORIA TÉCNICA AOS PROCESSOS DE REABILITAÇÃO AMBIENTAL RELACIONADOS COM A UTILIZAÇÃO DA BASE DAS LAJES PELOS EUA**

**Prospecção geofísica e caracterização da qualidade dos solos  
junto ao Site 5001**

RELATÓRIO 308/2020 – CD

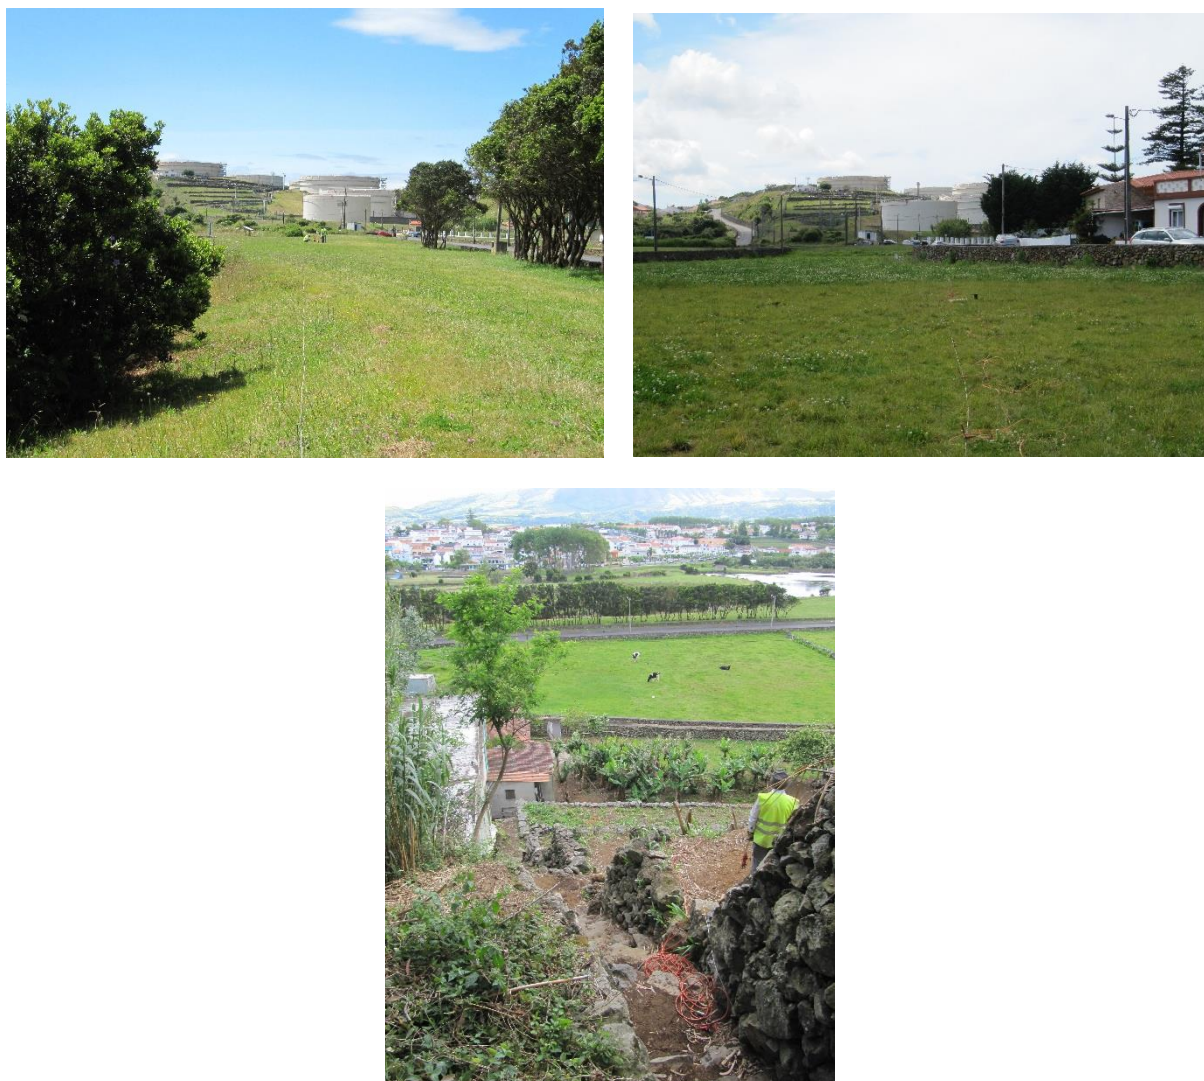
**Figura 3.3 – Topo e esquerda - enquadramento do perfil PR1 (vista de SE para NO);  
topo e direita - enquadramento do perfil PR3 (fotografia captada cerca dos 160 m  
do perfil no sentido SE para NO); base - enquadramento do perfil PR7 (de NE para SO)**

Os trabalhos de prospecção geofísica tiveram lugar a sul do Site 5001, entre 21 e 25 de junho de 2020 (Figura 3.3).

- Redução da expressão da influência do Paul ou do aquífero basal, à medida que nos aproximamos da serra de Santiago (PR1 a PR3 - Figura 3.6);
- Concordância da zona de menor resistividade situada mais à superfície e ocorrente na extremidade SE do perfil PR3, bem como das zonas situadas aproximadamente entre os 76 m e os 100 m dos perfis PR2 e PR3, com as manchas mais escuras do terreno observáveis na imagem obtida por satélite (indiciadoras de terreno enlameado) - no decurso do trabalho de campo, os elétrodos saíam mais húmidos do terreno no extremo SE do perfil PR3 e espetavam-se mais facilmente no extremo SE do perfil PR3 e na zona com vegetação mais verdejante e densa observável na fotografia da Figura 3.3, respeitante aos perfis PR2 e PR3;

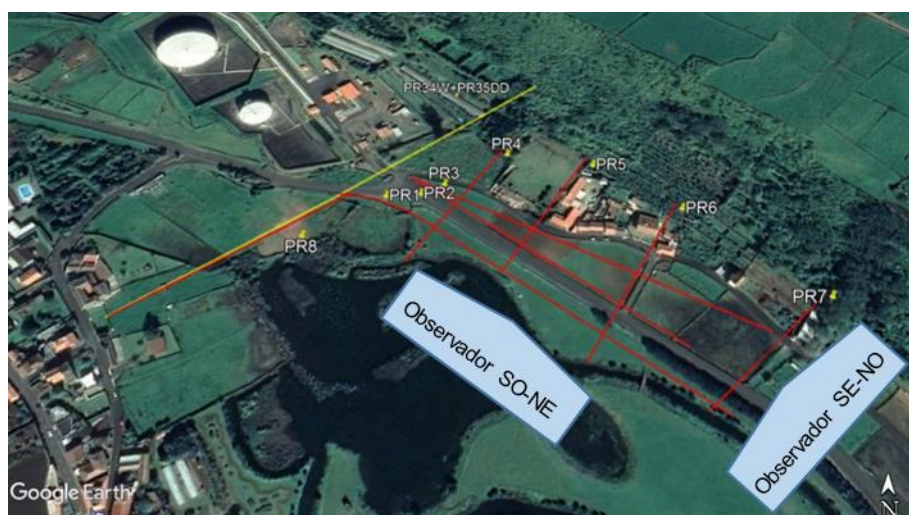
Figura 3.5 – Ilustração do posicionamento de um observador para análise dos modelos de resistividade elétrica obtidos em cada perfil

Os modelos de resistividade elétrica obtidos são apresentados com o observador virado para os perfis, tal como se ilustra na imagem de enquadramento constante na Figura 3.5, e que também consta em cada uma das figuras de conjunto, cf. Figura 3.6 e Figura 3.7, respetivamente para os perfis realizados segundo as direções NO-SE e SO-NE. Estes modelos são apresentados de forma integrada, com as mesmas escalas vertical, horizontal e cromática, e com a identificação de algumas das estruturas presentes no terreno.

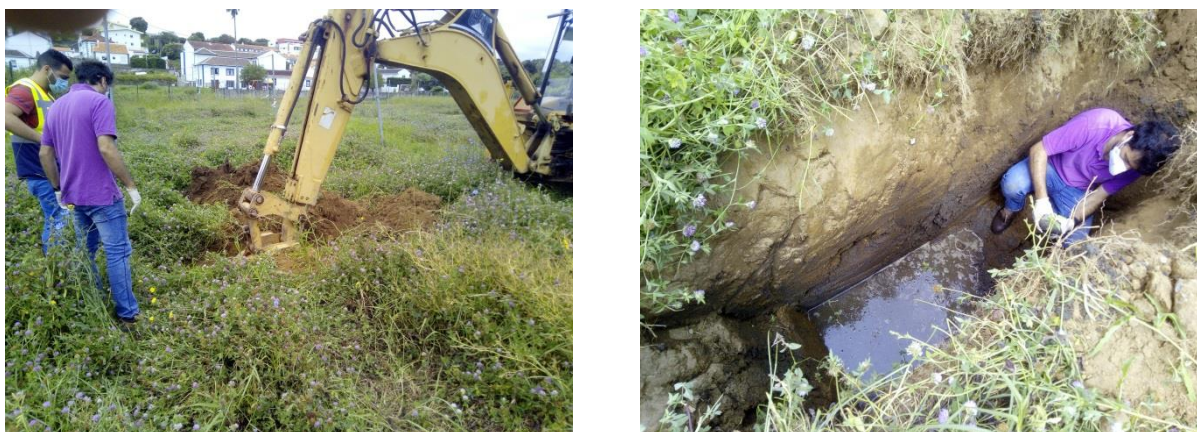
Figura 4.2 – Aspeto geral do procedimento de recolha de solos pelo LREC

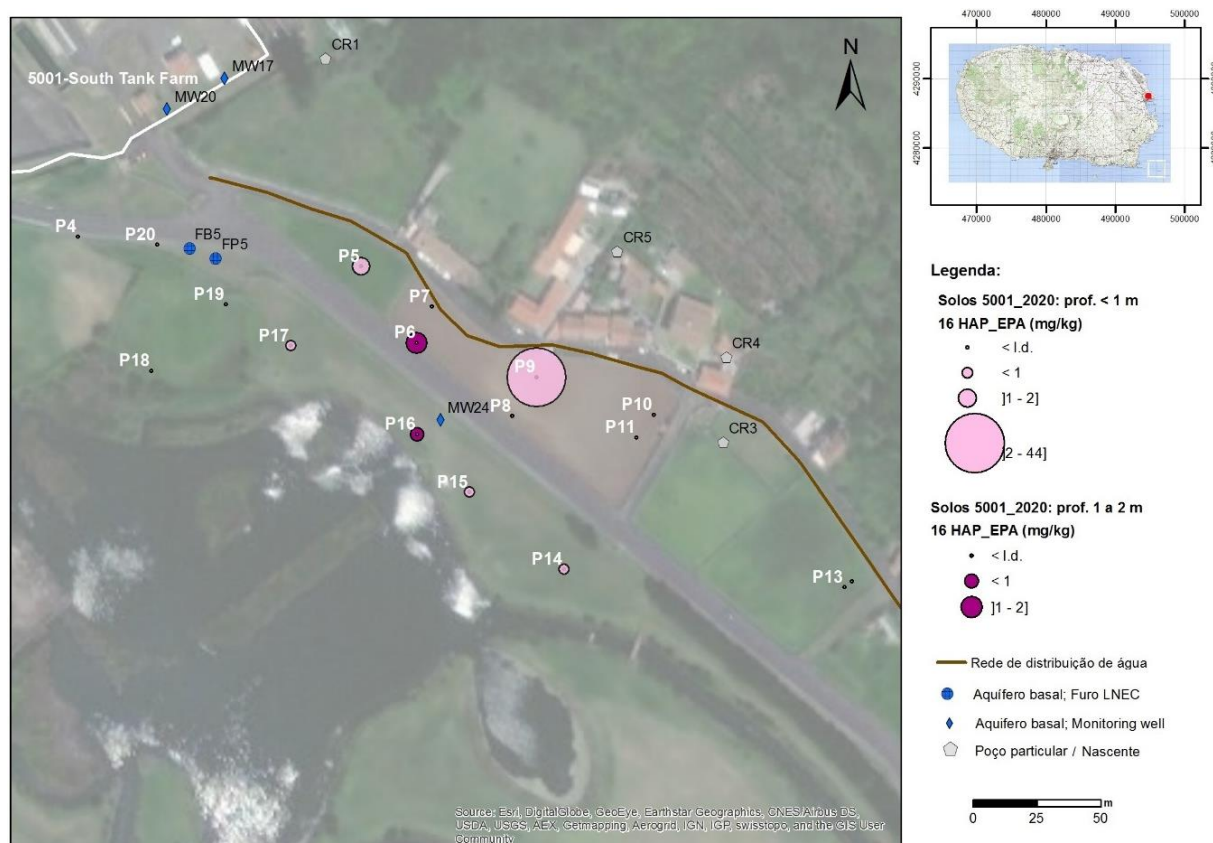
Figura 4.6 – Mapa da concentração em HAP nos solos a sul do Site 5001

A Figura 4.5 e a Figura 4.6 apresentam as concentrações em HAP para os mesmos solos.

As amostras com valores acima dos limites de quantificação para HAP também apresentaram concentrações positivas em HTP. À semelhança do verificado para os HTP, também os HAP apresentam valores abaixo dos limites de quantificação à saída do Site 5001 e os valores mais altos no centro da área estudada. Embora a profundidade dos perfis geofísicos seja muito superior à da recolha de solos, observa-se nos modelos geofísicos obtido para os perfis PR1 a PR3 (Figura 3.6) que esta área é a mais influenciada pela oscilação da água do Paul podendo haver transporte subterrâneo de contaminantes presentes nos solos.
